正確な作業用模型を得るために、印象時の変形の原因とその対策を学ぶ

井上 敏博

広島県歯科技工士会所属
歯科技工士生涯研修1期修了
T.Iデンタルアート

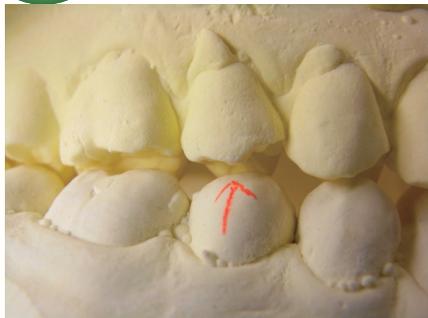
fig.1

fig.1：変形により咬合していない。

冬季は温度低下により、夏季よりも印象材の硬化時間は長くなるが、口腔内の体温によって温められた印象材表面は先に硬化するため、この時点で口腔内より印象を外すと印象材肉厚部の内部は硬化していないことがあり、大きな変形を起すことがある（fig1）。こうしたことから、私は寒冷期になると術者にトレーの口腔内保持時間の延長をお願いしている。

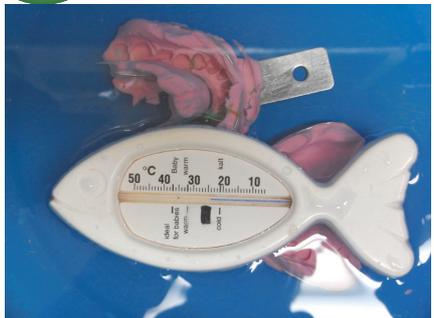
fig.3

fig.3：ベビーバス用温度計を活用。

アルジネート印象材は印象採得後、水中に一時保存することが多いが、文献¹⁾によると25℃程度でほぼ原寸を保ち、保存時間は15分間以内と報告されている。水温の管理には、100円ショップで販売されているベビーバス用の温度計を活用している、25℃付近に目印を付けておけば視覚的に温度調節しやすくなる（fig3）。
